# A PÉCEK ÉS KAJÁR NÉPÉPÍTÉSZETE – EGY ADÓSSÁG TÖRLESZTÉSE

## FOLK ARCHITECTURE IN THE FELPÉC, KISPÉC AND KAJÁR REGIONS – PAYING OFF A DEBT\*

KOTTMAYER Tibor

Széchenyi István Egyetem, Építészettörténeti és Városépítési Tanszék

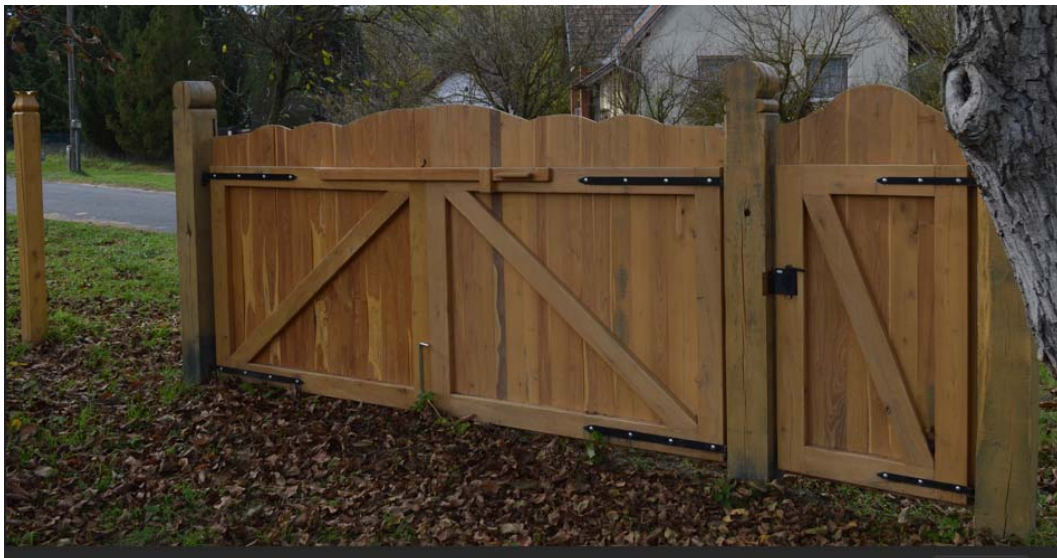
**6. kép:** A felpéci tájház gazdasági épületének most készülő kapuja. Az egyezés az előző vázlattal nem véletlen – ez történhet, ha a dokumentum elérhető. Géber József, a tájház vezetője felhasználta Pálos rajzát. A tájház épülete egyike az 1994-ben felmért épületeknek (a szerző fotója).

**Figure 6:** The gate of the farm building of the Felpéc folklore house, currently under construction. The similarity with the previous sketch is not accidental – this could be achieved as the document was available. József Géber, the head of the heritage house, used the drawing by Pálos. The folklore house itself is one of the buildings surveyed in 1994. (Photo by the author).

Nem sokkal később kezd Győrben tanítani a főreáliskolában Pálos Ede. Szintén egy adósság az ő munkásságának feldolgozása (Kottmayer 1994. 397–413). A cserkészetet is meghonosító rajztanár a gyűjtőútjaira vitte magával a tanítványait. Két cikke jelent meg mindössze a témában, de ezek megkerülhetetlenek (Pálos 1906, 1911) (**5–6. kép**).

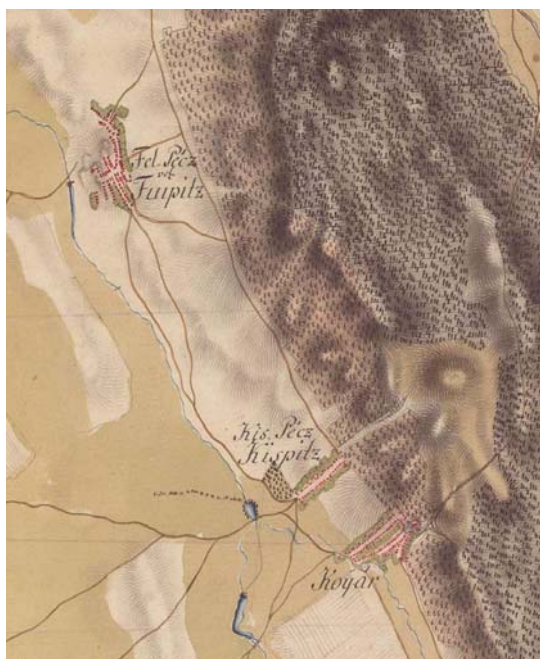
**9. kép:** A két Péc és a bencés Kajár. Jól látható, hogy mindegyik vincellér település, a hegyekben még nincsenek épületek, a három faluban lakó kismesek és jobbágyok elsődleges munkája a szőlőművelés. A szőlő feldolgozása feltehetően a településen történik. Az adót szőlőben szedi be a földbirtokos. Az 1784. évi I. katonai felmérés.

**Figure 9:** Felpéc, Kispéc, and Benedictine Kajár in the 1784 military survey map. It is clearly visible that each is a wine-growing settlement; there are no buildings in the hills yet. The primary occupation of lesser nobility and serfs living in the three villages was viticulture. The grape processing presumably took place in the settlement itself. The landowner collected the taxes in the form of grape.

Dolgozatomnak nem célja a települések fejlődésének bemutatása. Annyit azonban érdemes tudni, hogy a dombvonulat délnyugati lejtője teljes egészében szőlővel beültetett terület (9–10. kép). A 18. század végén sehol nem látható épület a hegyben, az út a szoknyán fut. Jól elkülöníthető a Kispéc és

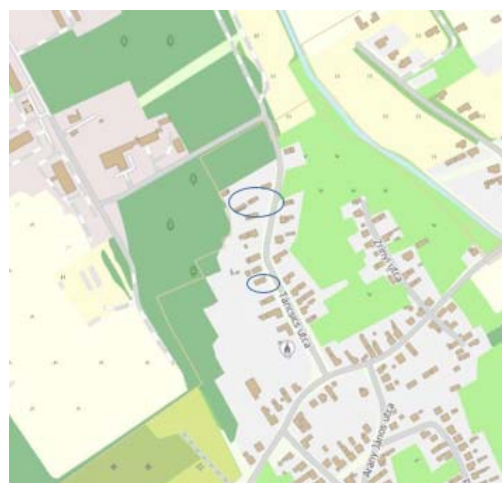
**13. kép:** A felső ellipszis utca felőli épülete a tájház (Táncsics u. 18). A mögötte lévő épület pár éve épült közösségi tér. A beépítés a hagyományos rendszerben történt: hosszában, telekhatáron. A gazdasági udvar, amelynek kapuját a 6. képen láthatják, az utca túloldalán helyezkedik el.

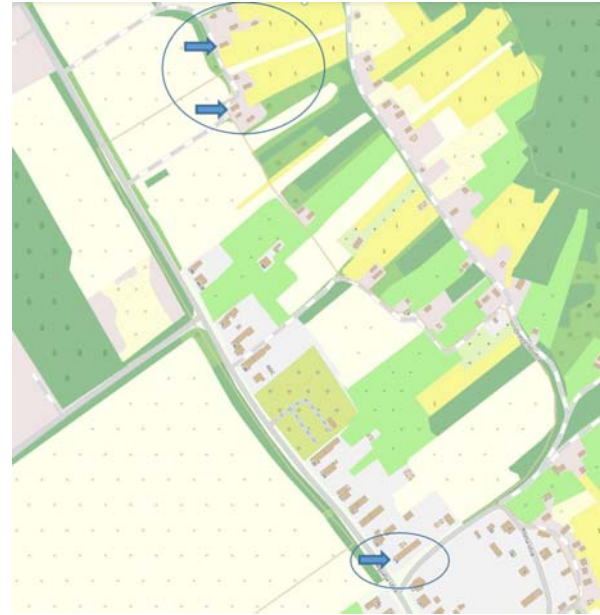
**15. kép:** Az egész terület, ahogy ezt az utcanév is mutatja, az Öregszőlő. A még álló épületeket a nyíl jelöli.

**Figure 15:** The entire area, as the street name Öregszőlő (Old Vineyard) suggests, was dedicated to viniculture. The arrow marks buildings still standing.

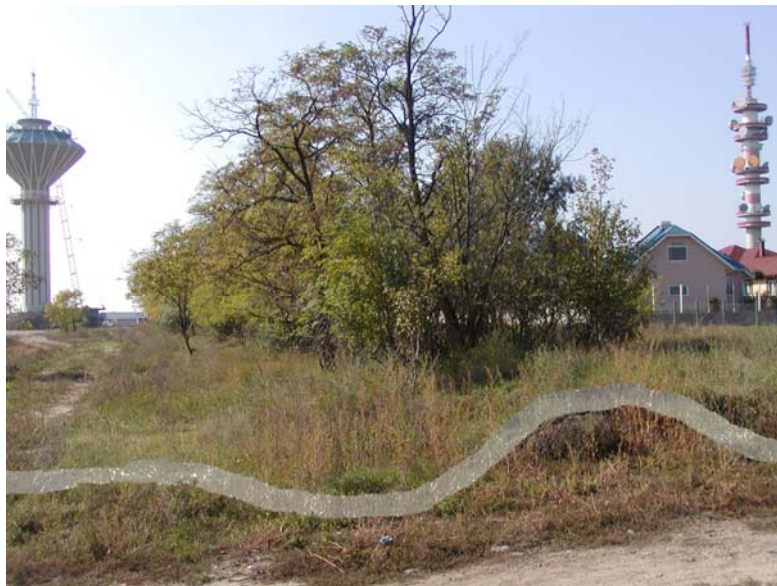
**16. kép:** Egykori szőlőhegy kerítésének helye, szürke csíkkal jelezve, Györszabadhegy–Kakashegy (a szerző felvétele).

**Figure 16:** Traces of the fence of a former vineyard, marked on the picture with grey stripe, Györszabadhegy–Kakashegy (Photo by the author).

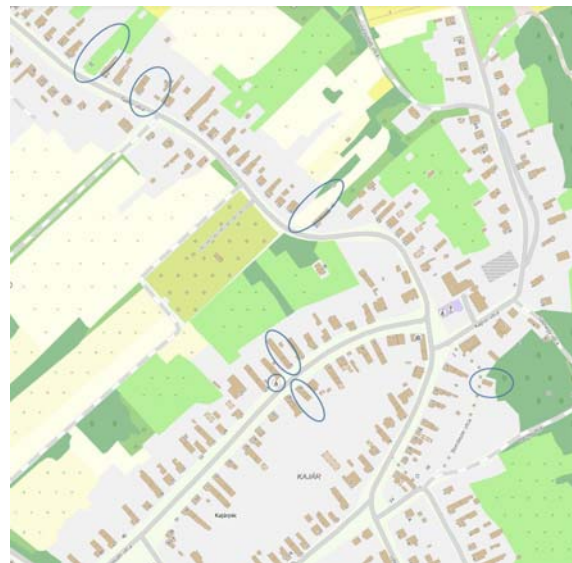
**18. kép:** Sajnos mára a gazdaporták pajtái eltűntek, a Domszer utcában ma egyetlen ház áll, az egykori szer helyén, az utca gyakorlatilag megszűnt. Ma már hivatalosan a Sashegy utca része.

**Figure 18:** Unfortunately, by now the barns of the farmsteads have disappeared. Only one stands in Domszer Street today but it is practically gone. Currently, it officially belongs to Sashegy Street.

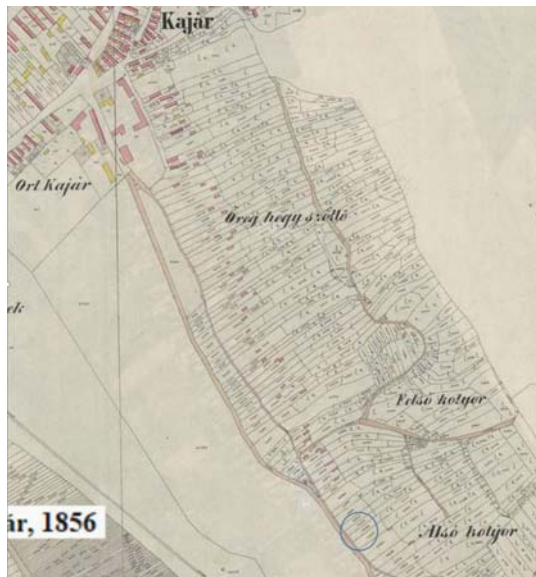
**19. kép:** Az Öreghegy utca azon szakasza, ahol a két fölmért ház állt, a térkép készítésekor frissen kimért szőlőtelek az Alsó kotyorban – a Kajár felirat segít a pozicionálásban, mert az előző kivágaton is látható.

**Figure 19:** The section of Öreghegy Street where the two surveyed houses stand. At the time the map was drawn a new vineyard plot was established in the Lower kotyor (bushland) area. The inscription Kajár helps positioning these features, as it is also visible in the previous section of the map.

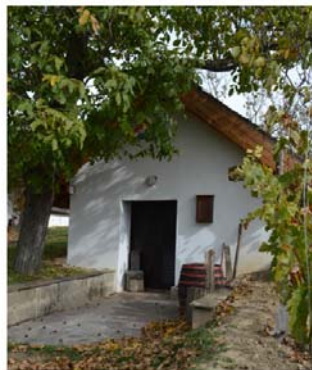
**22. kép:** Az alaprajzon és a homlokzaton látható a téglából épült köpenyfal. A hullámpala lekerült az épület tetejéről. A felújított pince fotóját 2025 októberében a szerző készítette.

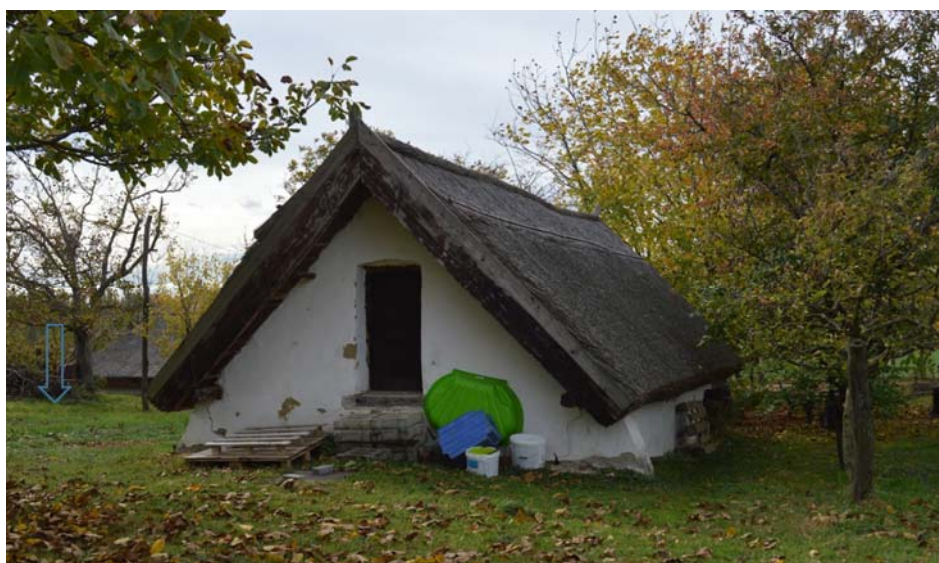
**24. kép:** A nyíl jelzi, hol állt a Tóth pince. A háttérben a Pintér féle pince farazata (a szerző fotója).

**Figure 24:** The arrow indicates where the Tóth cellar stood. In the background the rear view of the Pintér cellar is visible (Photo by the author).

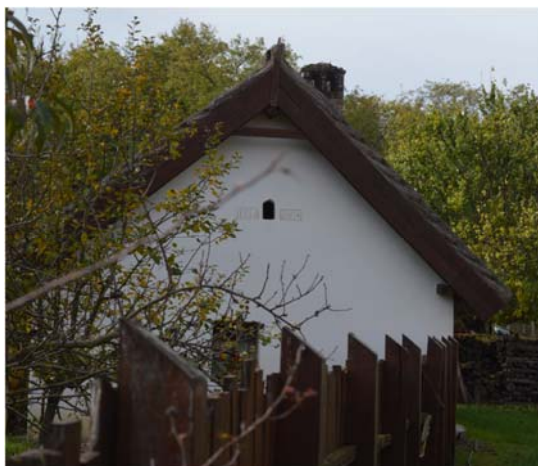
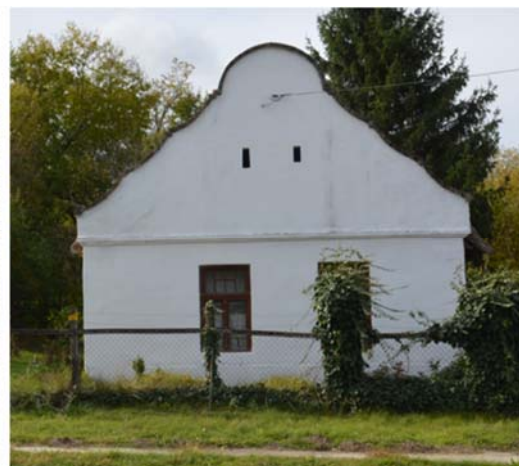
**28. kép:** A felpéci tájház mostani datálása és a barokkos oromzatról „hiányzó” ajtónyílás (a szerző fotója).

**Figure 28:** The current dating of the Felpéc folklore house and the „missing” doorway from the Baroque gable (Photo by the author).

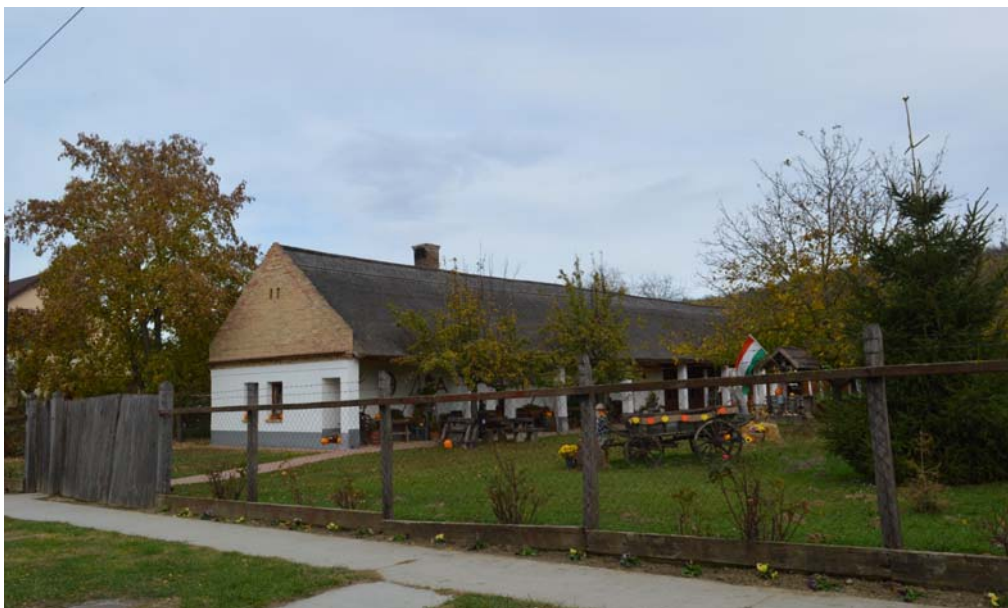
**32. kép:** A kajárpécsi tájház elsősorban közösségi ház, rendezvények otthona. Felújításakor elsődleges szempont a korszerűség és használhatóság volt, ez jól látható a kert átalakításán is (a szerző fotója).

**Figure 32:** The Kajár Pécek folklore house is primarily a community centre, a home for events. During its renovation, modernity and usability were the primary concerns, a consideration clearly visible in the transformation of the garden (Photo by the author).

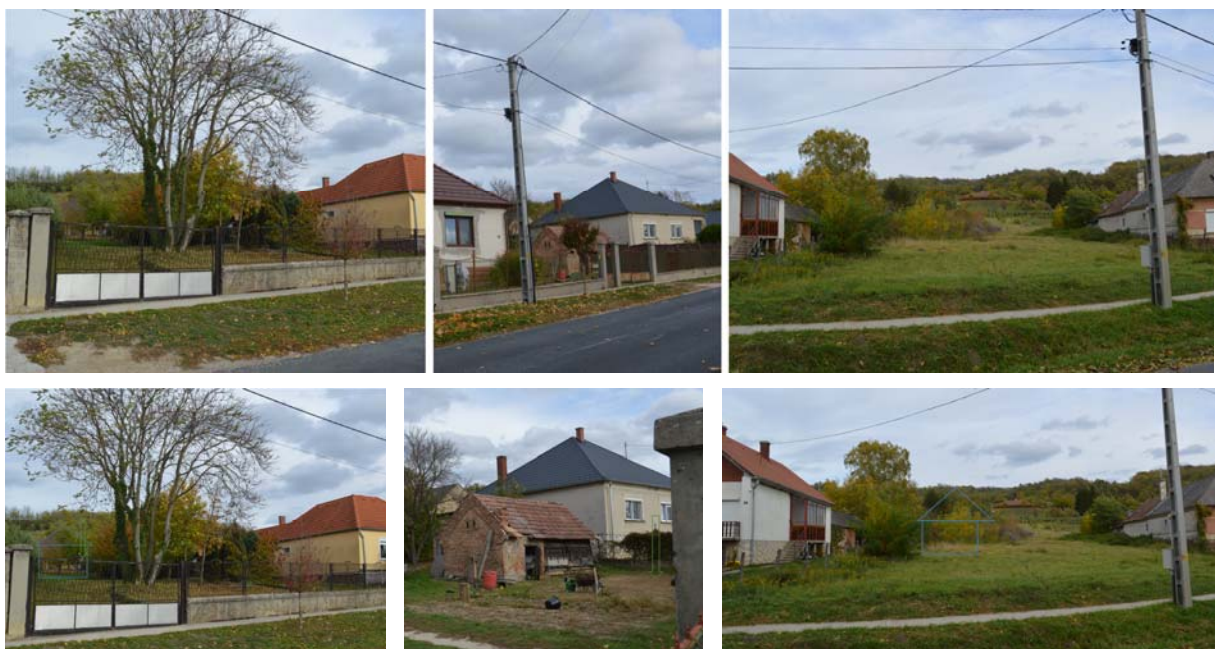
**35. kép:** Teleki utca 61. Előkeres beépítéssel állt a ház, a zöld nyíl jelzi a pincét (alaprajzon verem). Az 55-ben az utcavonalon állt egy nyárikonyha, hasonló téglatoromzattal, mint a képen látható ól, a tulajdonos szívesen visszaépítené. A 27-es telek előtt már kerítés sincs, belátnak a „Teleki szőlőbe”. Ilyen néven szerepel a terület a kataszteri térképen (a szerző fotója).

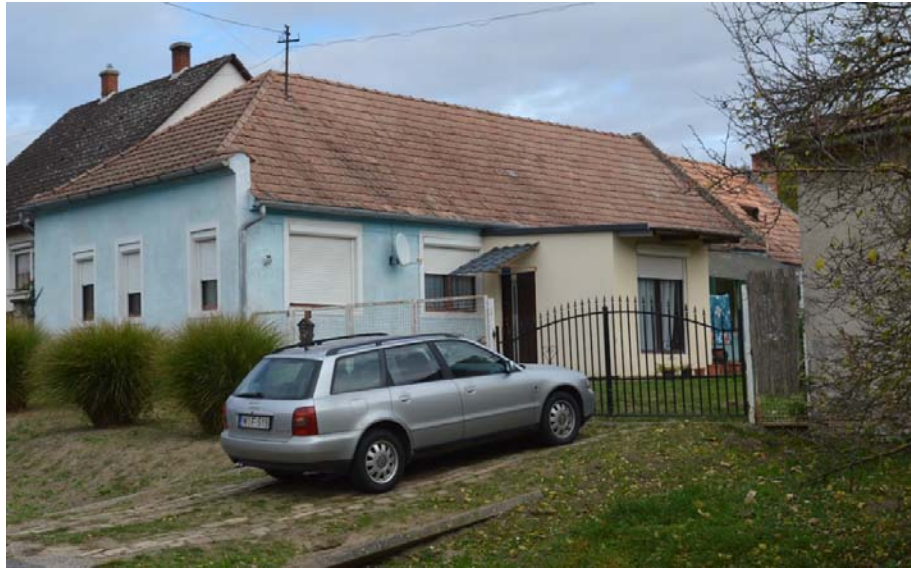
**45. kép:** Kossuth u. 16. Az egykori tornácot beépítették, de feltehetően az eredeti falszerkezet és nyílásrend megmaradt (a szerző fotója).

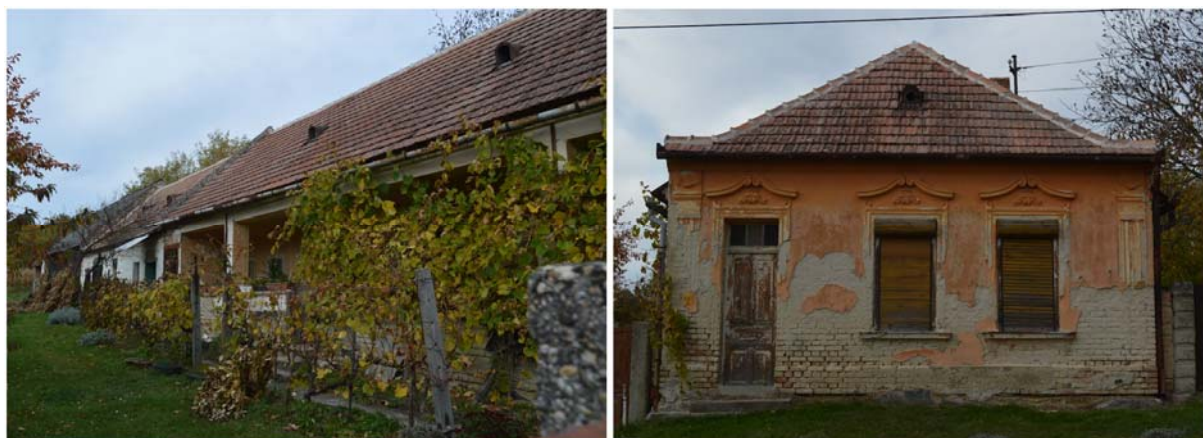
**47. kép:** A 19-es számú ház homlokzata és udvara 2025. októberében, a korábban már említett lugas a tornác előtt – népi árnyékolástechnika (a szerző fotója).

**Figure 47:** The facade and courtyard of house 19 Kossuth Street in October 2025, with the aforementioned grape arbor in front of the porch – a traditional shading technique (Photo by the author).

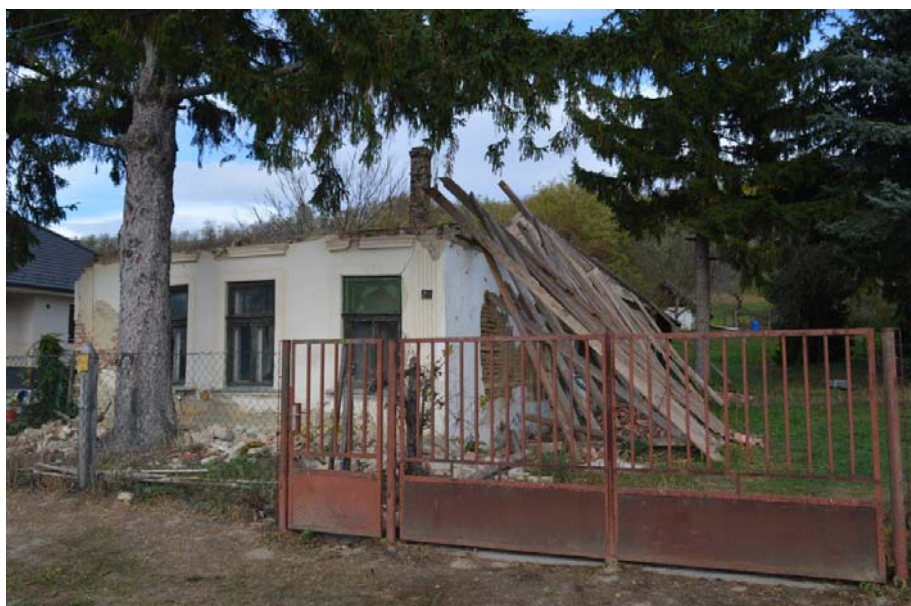
**50. kép:** A 2025. októberi bejáráson a 48. számú épületet éppen bontották (a szerző fotója).

**Figure 50:** During the October 2025 visit, building number 48 was being demolished (Photo by the author).

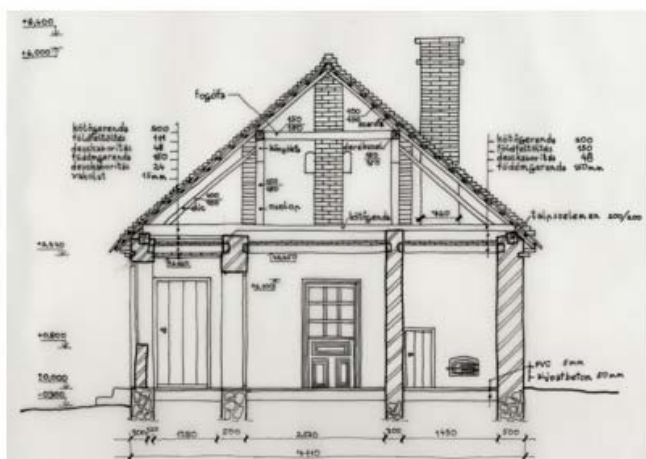
**51. kép:** Az 53-as számú ház esetében többszöri átalakítás történt, nemcsak a tornácot építették be, hanem a fürdőszobát is áthelyezték az új igényeknek megfelelően
